Illegális csapadékvíz rákötések detektálása

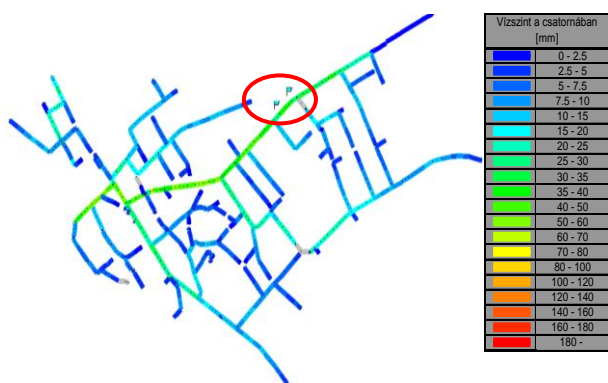
4. ábra Megváltozott vízszintek illegális rákötések esetén

Egy következő vizsgálat során módosítottuk az illegális rákötések helyét, ez úttal 2 tetőt a főgyűjtőre „kötöttünk rá”. Ebben az esetben a megváltozott vízszinteket **4. ábra**, az illegális rákötésektől mentes esethez képesti vízszintkülönbséget az **5. ábra** mutatja.

Mivel a vízszint ebben az esetben már a szárazidőszakban is számottevő volt, a növekedés nem olyan jelentős, de mérhető (10-20mm).
